田老地区の被災状況

●田老地区の被災前後を比較する写真でまとめてみました。

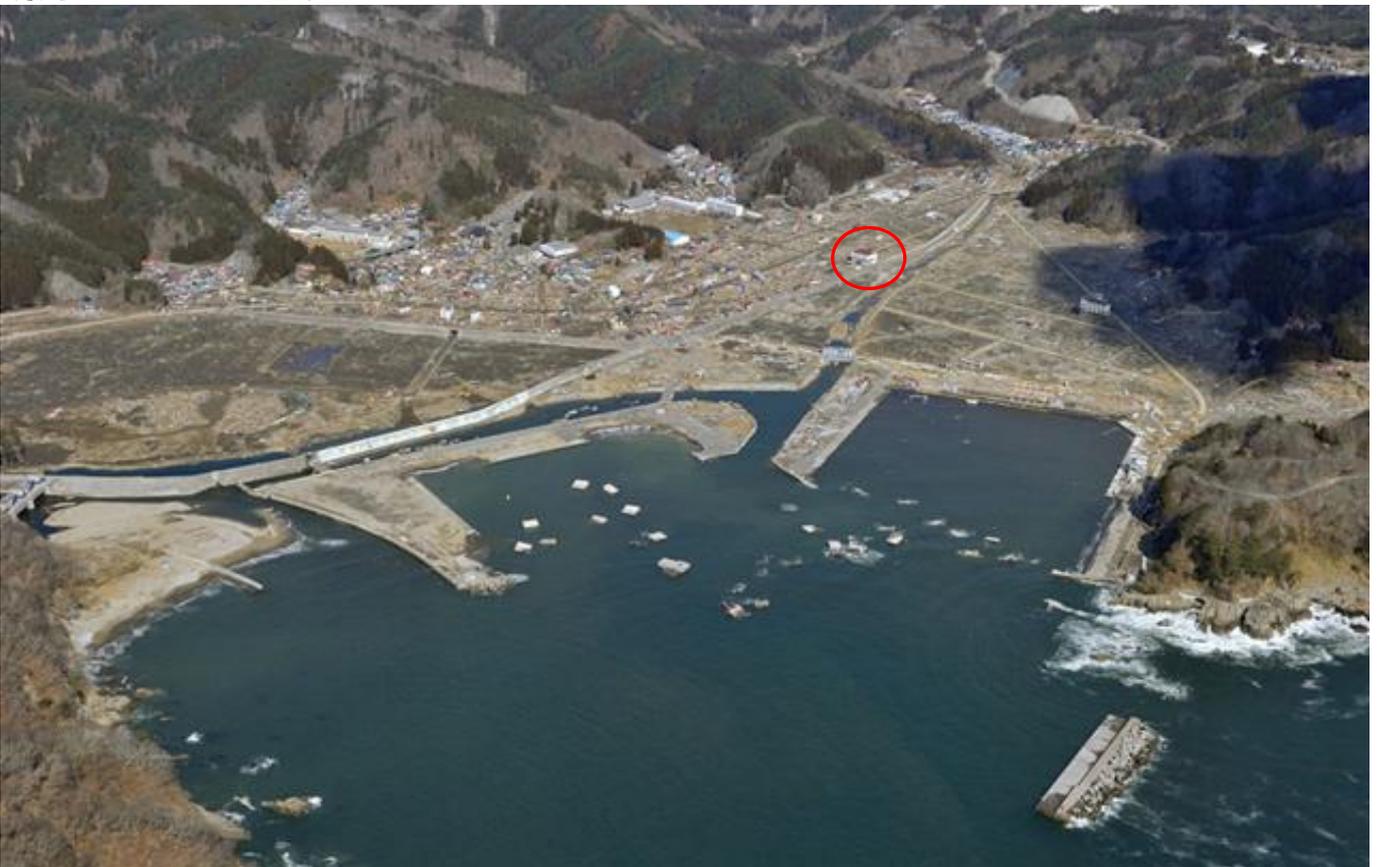
震災後の田老町の全景

住宅、防潮林など跡形もなく消し去り、湾内の防波堤もオモチャの積み木みたいにコナゴナに・・・赤丸印内の建物から撮られた写真が次ページの写真

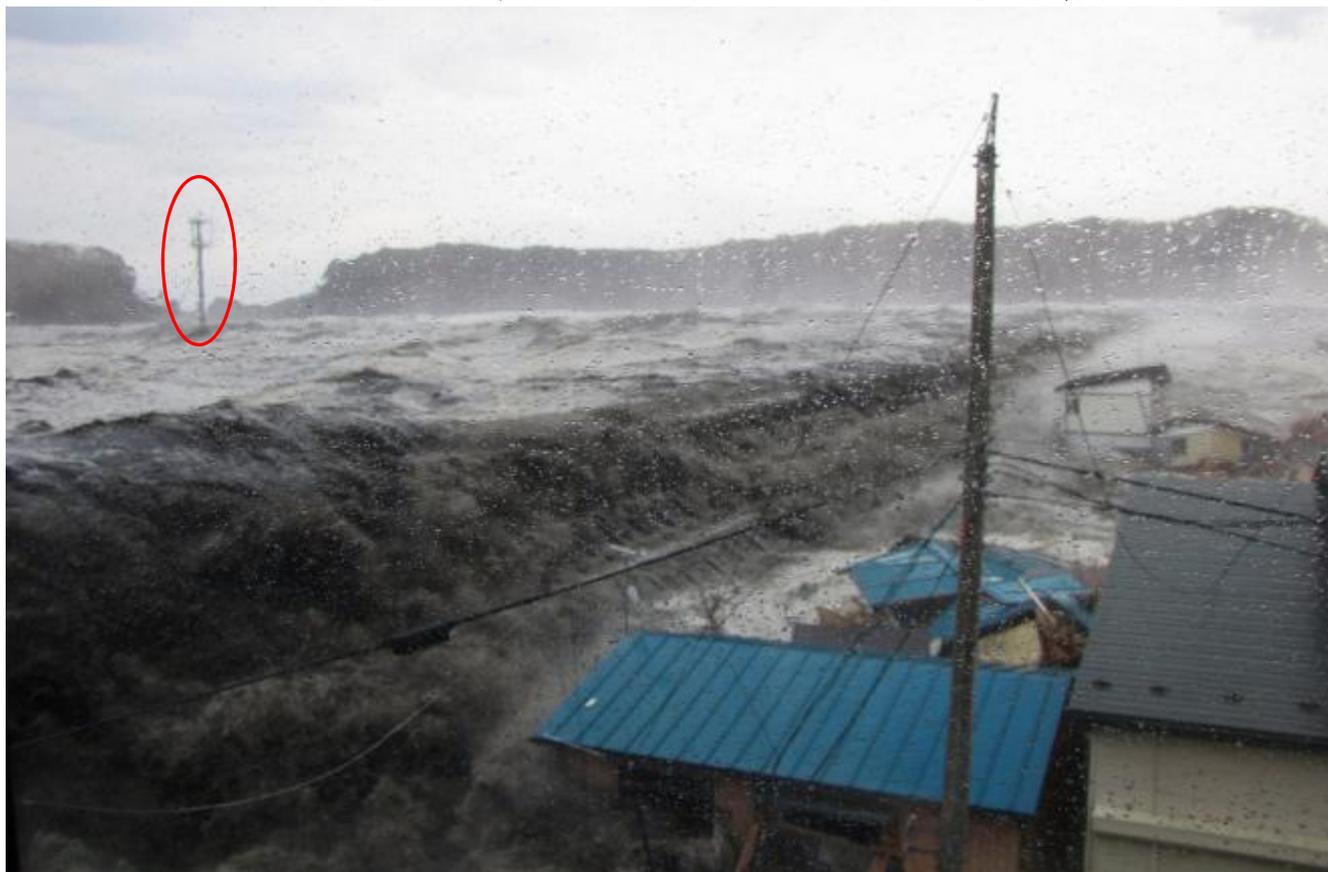
「万里の長城」と地元で言われた、10mの防潮堤を軽々と超えて住宅街を襲う津波

上と下の写真の中継アンテナ(赤丸印)は同じもの。写真は上下とも前頁の赤丸印の建物、漁協事務所3階の会議室から撮られた写真。海の様子を見ようと防潮堤の上には結構な人がいたという。津波の速度は、湾外で約25.2km/h(秒速7m)であったが、狭い入り江や海底が浅い箇所では飛躍的に加速された(射流化)。一説では、115km/hに達した箇所もあるという。

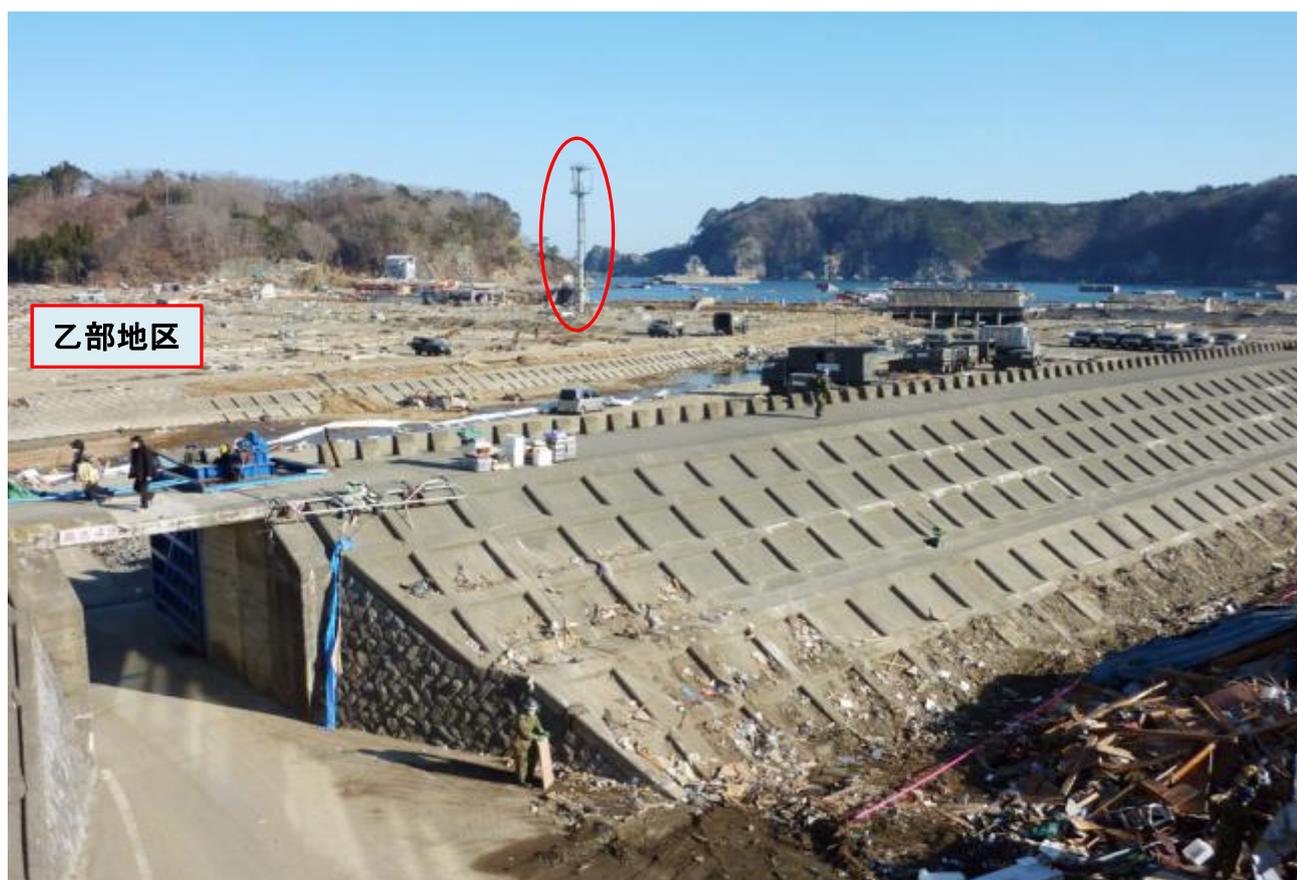
津波が引いた後の様子。人と比べれば、この堤防の大きさが分かります。

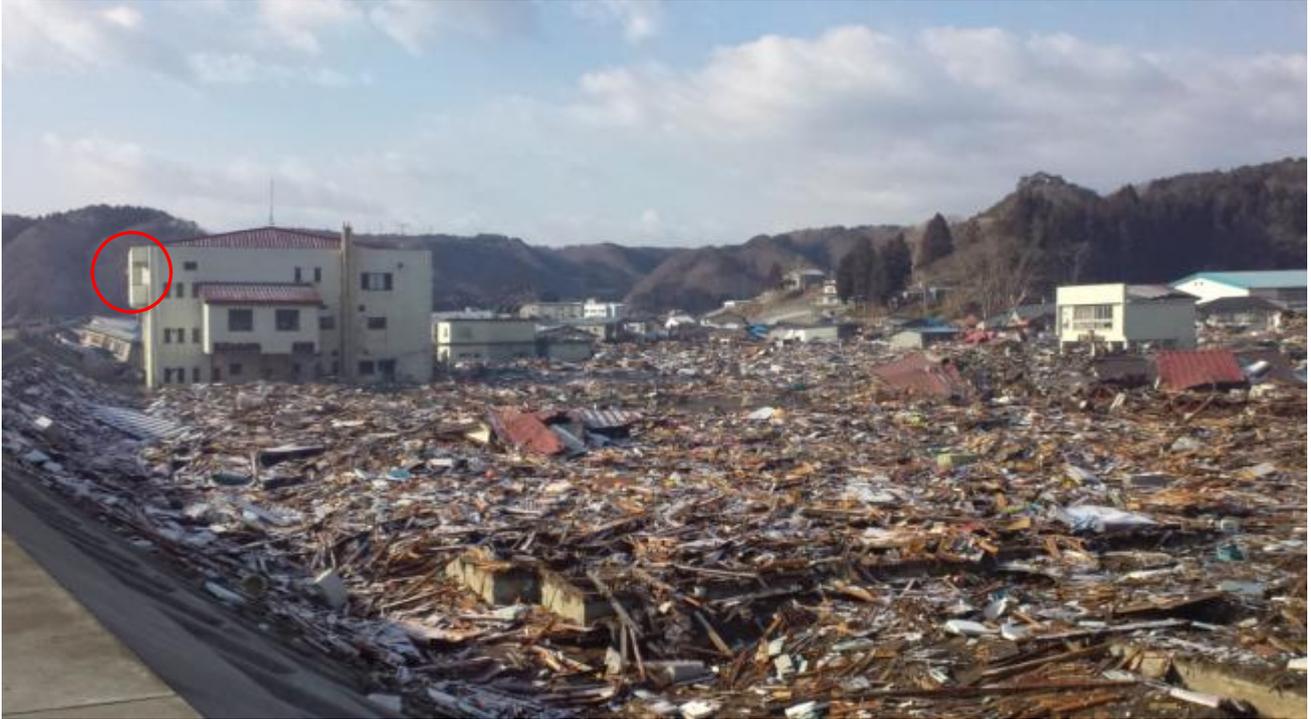
震災直後の田老・荒谷地区の住宅街。

第二の防潮堤に護られて? ガレキはそのまま住宅街に取り残された。この大量のガレキが皮肉なことに、津波から守るはずの扉を塞いだため、排水ができなくなった。それで、この辺りはプールのような状態になったという。左側の白い建物三階で前ページの津波が街を襲う瞬間の写真が撮られた。

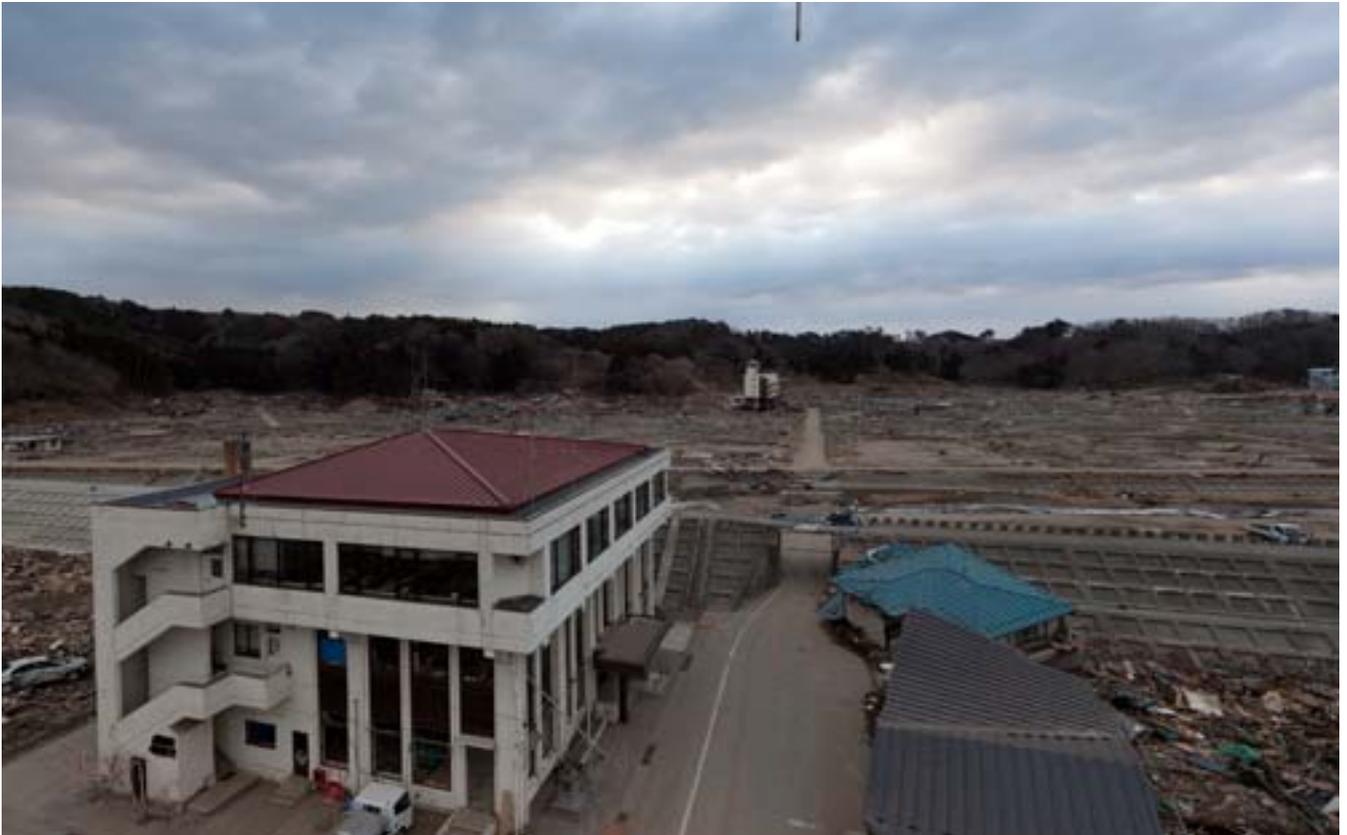
対照的な乙部地区の住宅街

写真奥側の乙部地区は住宅街であったが、荒谷地区とは対照的に、造成前の住宅地のように平らに見える。これは、第一の防潮堤が決壊したため、ガレキは引き波によって全て海へと流されてしまったことによる。左側に残された建物が、写真が撮られた漁協事務所の建物。

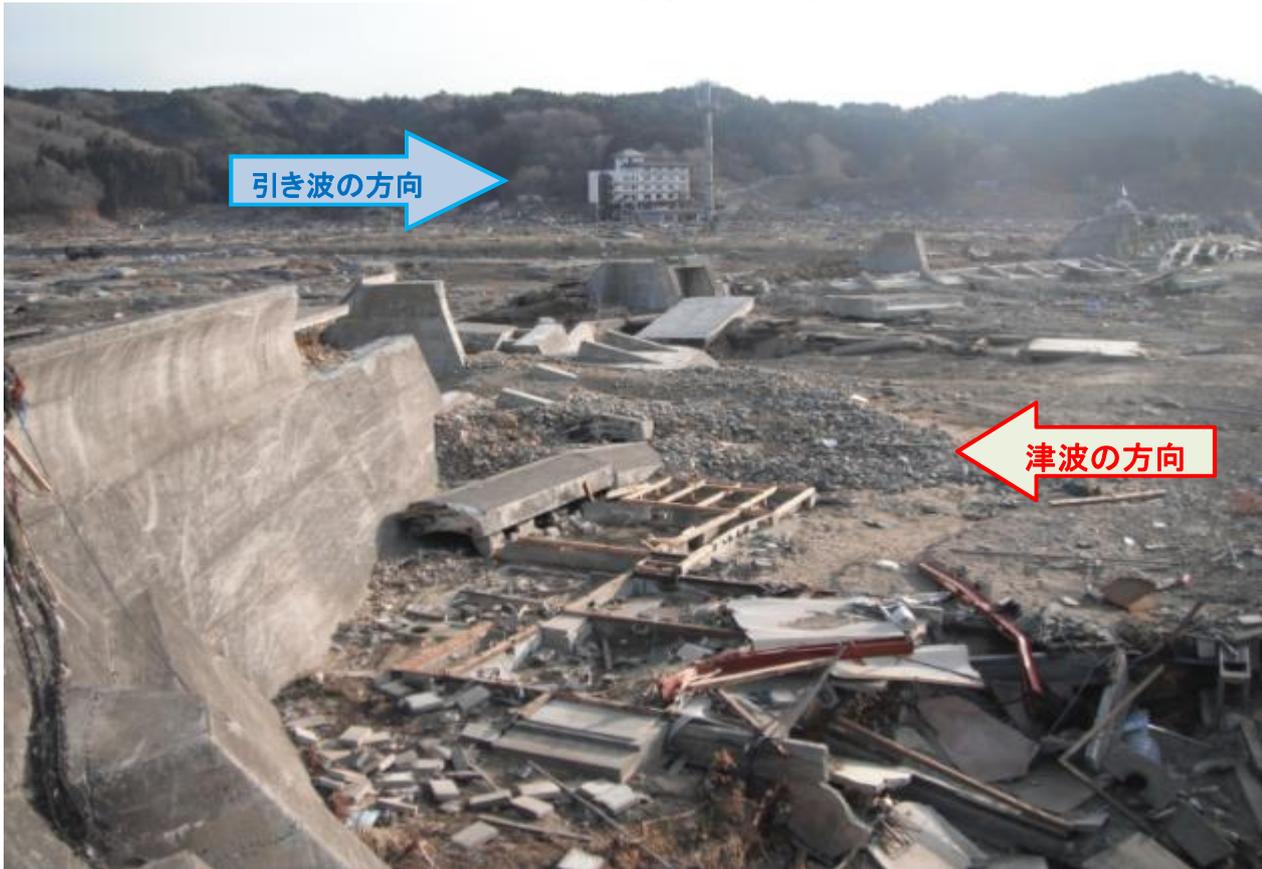
「万里の長城」とうたわれた防潮堤も無残な姿に・・・

注目したい点は、護岸のコンクリート版の倒れた方向。津波でひびや破損された護岸の壁が引き波で海側に倒れている様子が伺える。残されたコンクリートの壁についての無数の傷が津波の凄まじさを物語る。

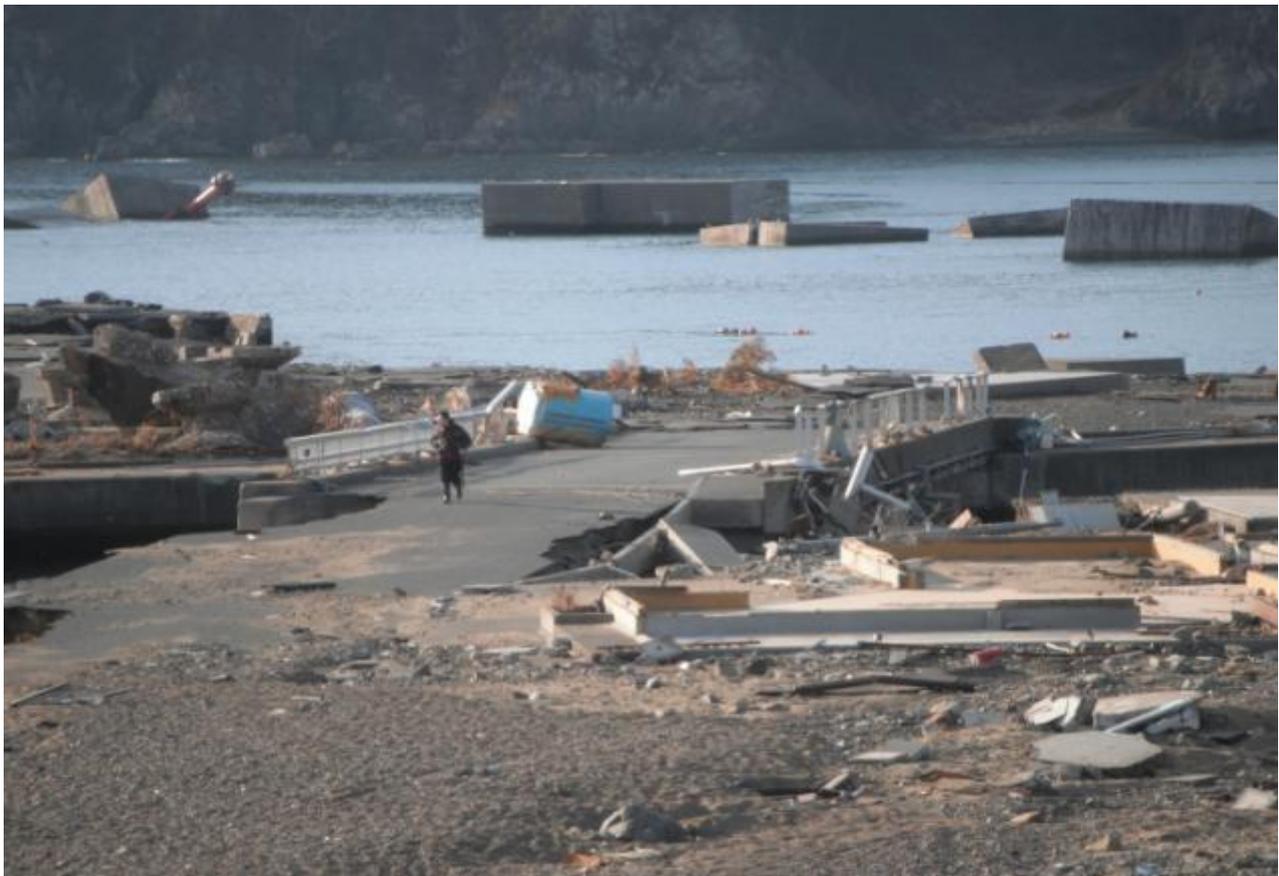
湾内の防波堤もバラバラに

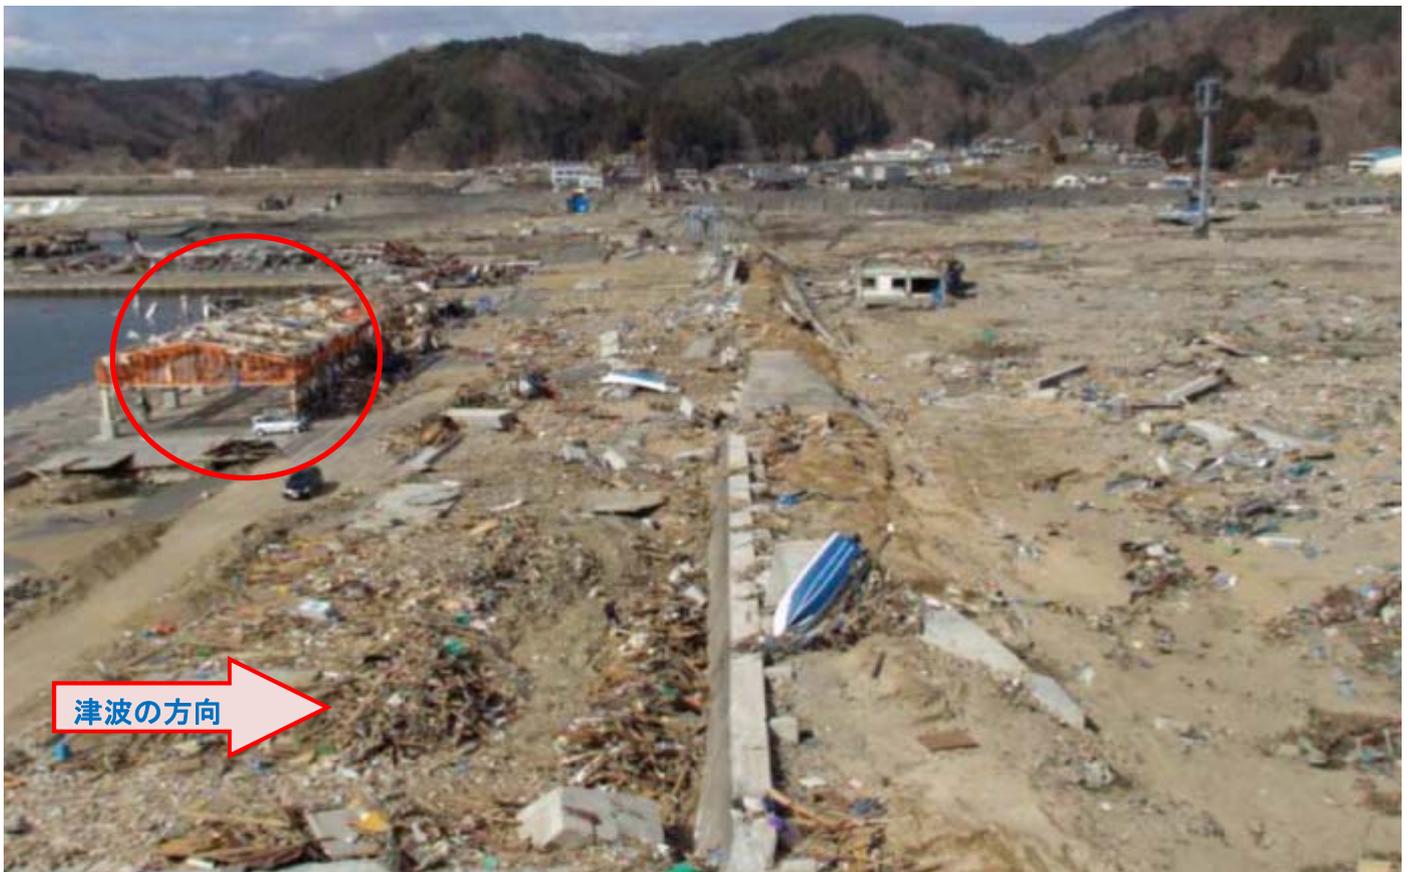
下の写真中央に防潮堤の痕跡が見られるが、いともたやすく破壊しており、引き波による被害もかなり大きいことが伺える。

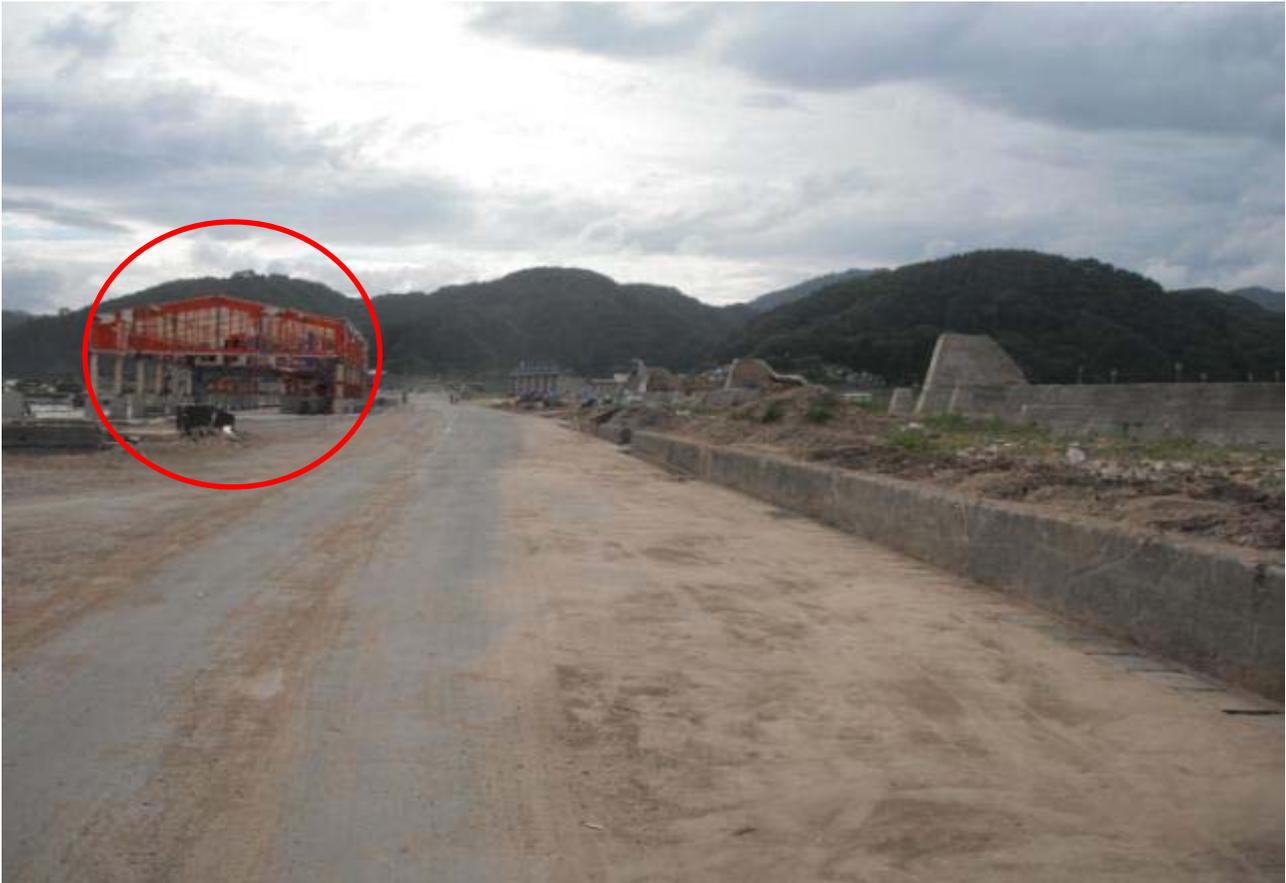
田老魚市場周辺の状況（前頁と同じ建物、かなり大きな建物であった）

人間の営みをあざ笑うかのように、残されたものは鉄骨の柱とガレキのみ。

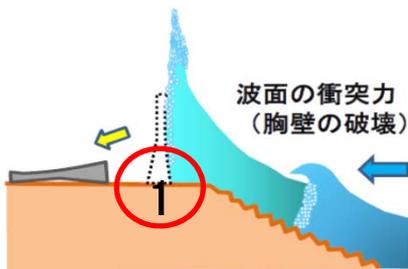
- 1 津波の第一波で、裏側①にかなりのストレス(衝撃)を与えている。

防潮堤の構造は正面(海側)からの力に対しては非常に強いが、裏側からの力に対しては考慮されていないので弱点となっていました。

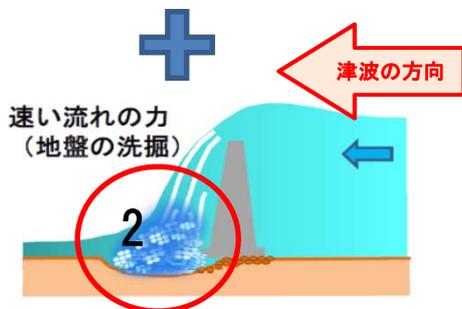
- 2 第一波の衝撃で、亀裂や壊れた箇所を更に強い勢いの波(②写真)が襲い、根元の地盤もすくい上げるように破壊

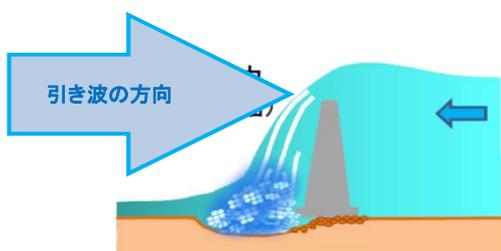
堤防の上よりも下側の方が、波の勢いが強いことが伺える。水しぶきの状況等

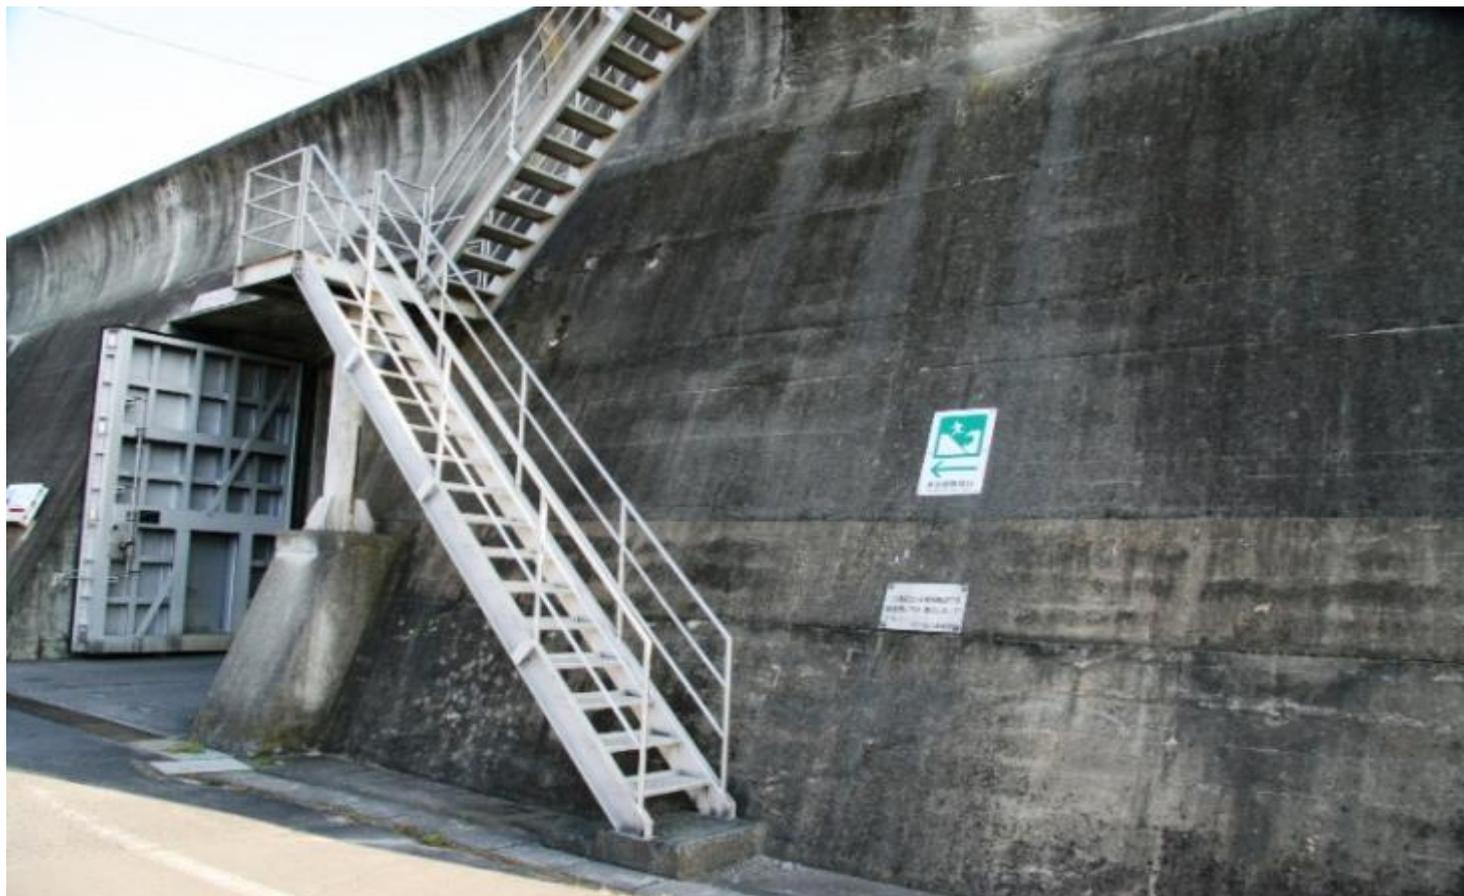
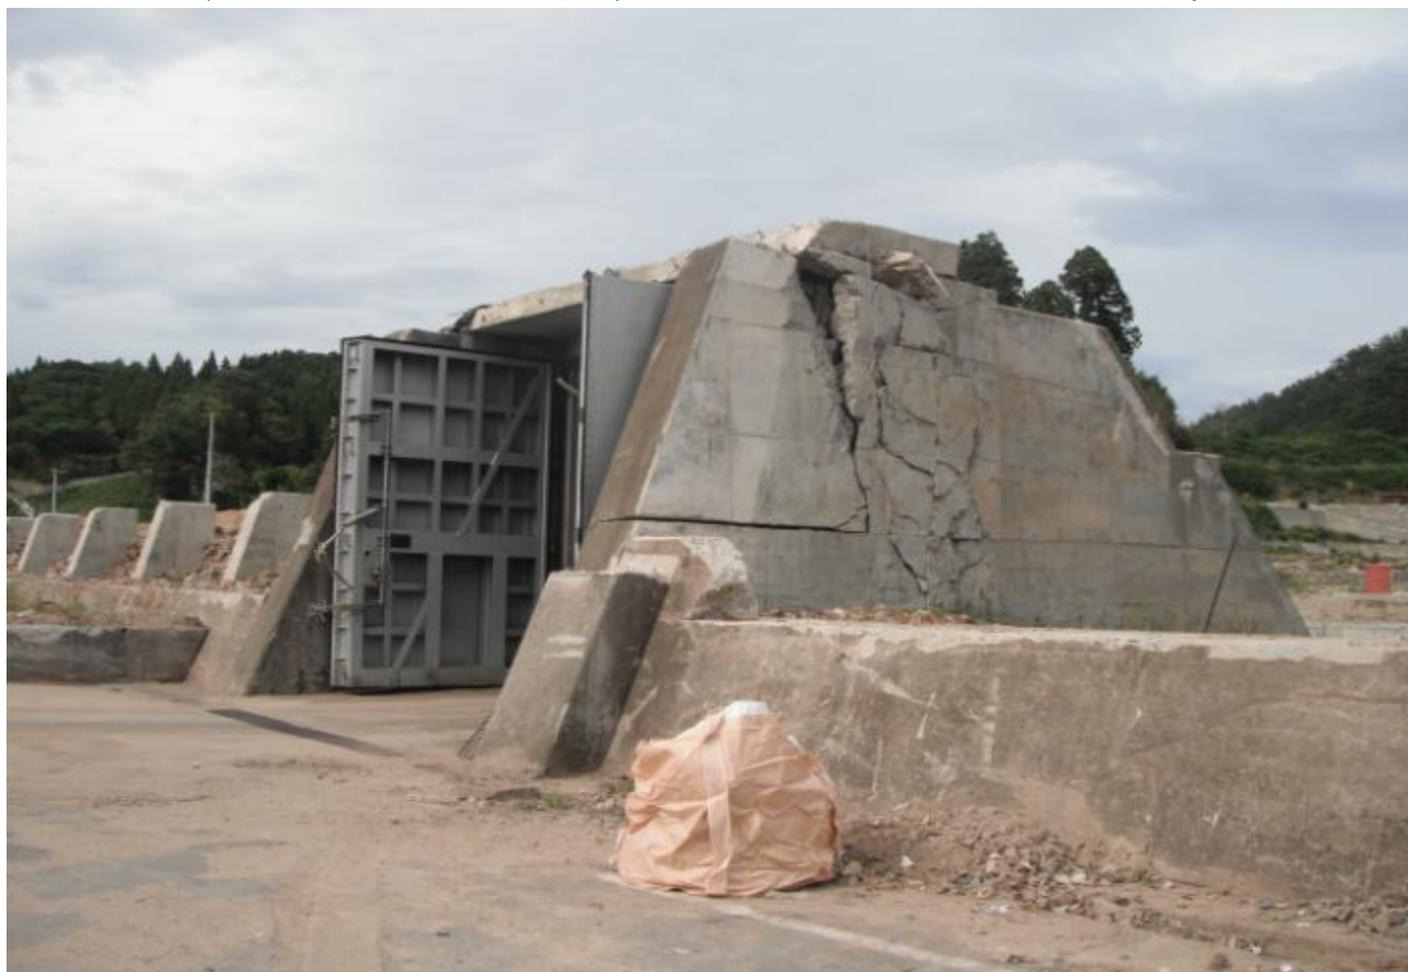
田老魚市場周辺の防潮堤(下の写真と同じ箇所)

誰しもがこの防潮堤を超える津波の襲来を予想できなかった。
50cm以上の厚みのコンクリートの要塞も、自然の力にはかなわないものとなった。

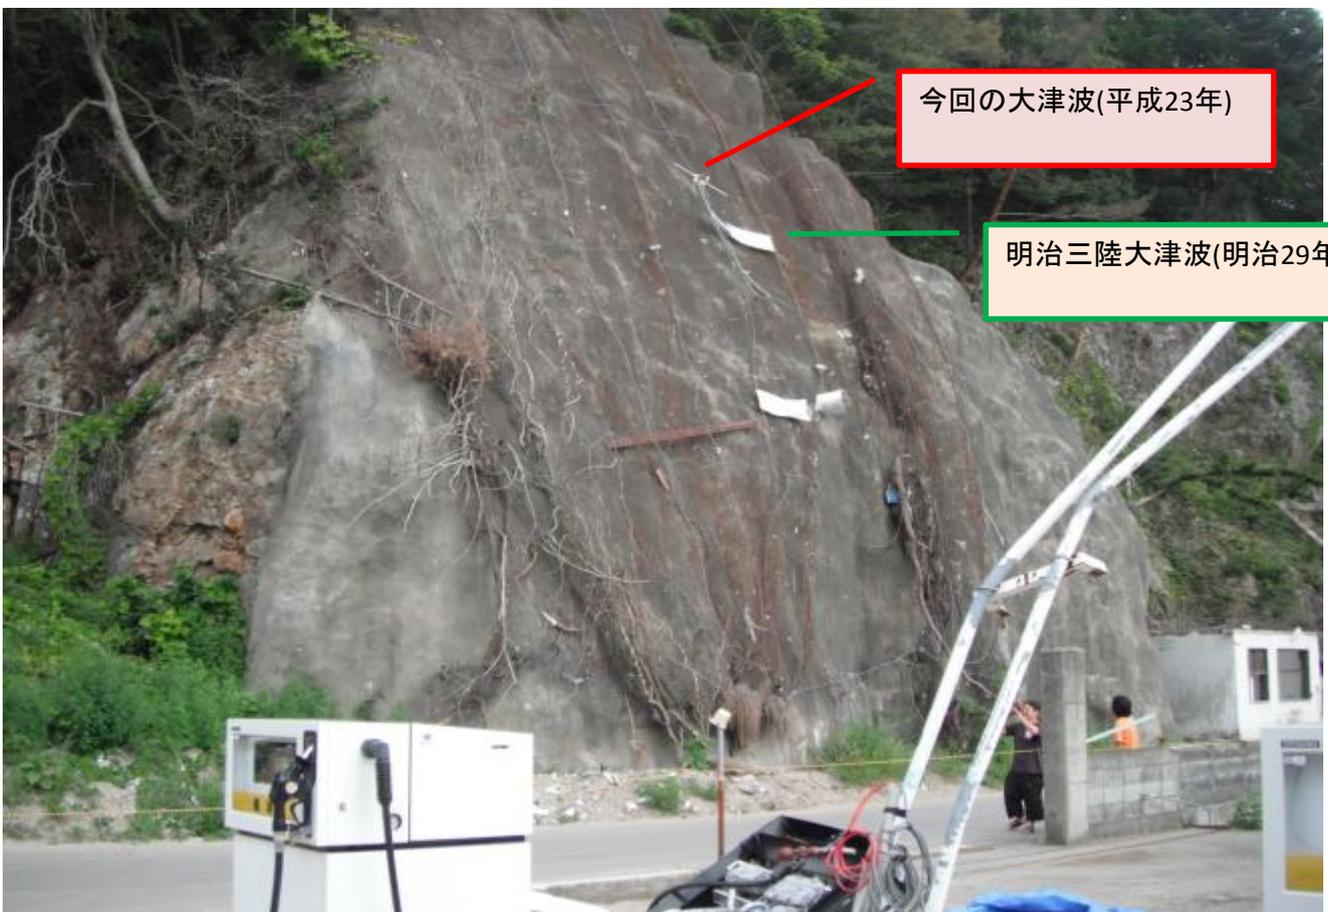
落石防止フェンスを引きちぎり、明治三陸大津波のプレートの上にゴミが引っかかっており明治三陸大津波を超える規模の津波が押し寄せていることが伺える。

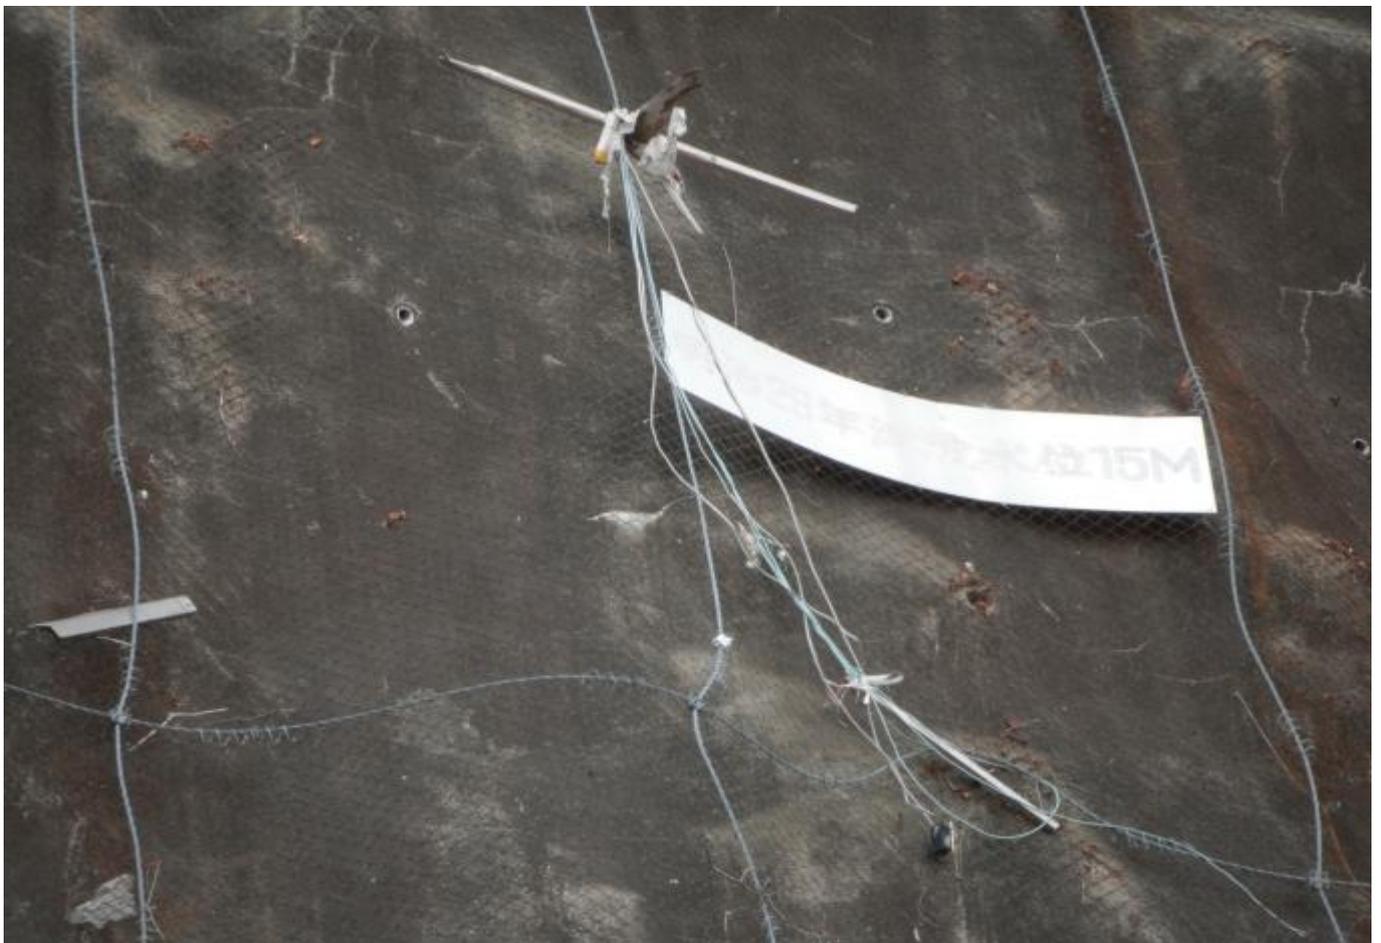
明治三陸大津波の津波水深15mを超えたところに引っかかっている棒に注目

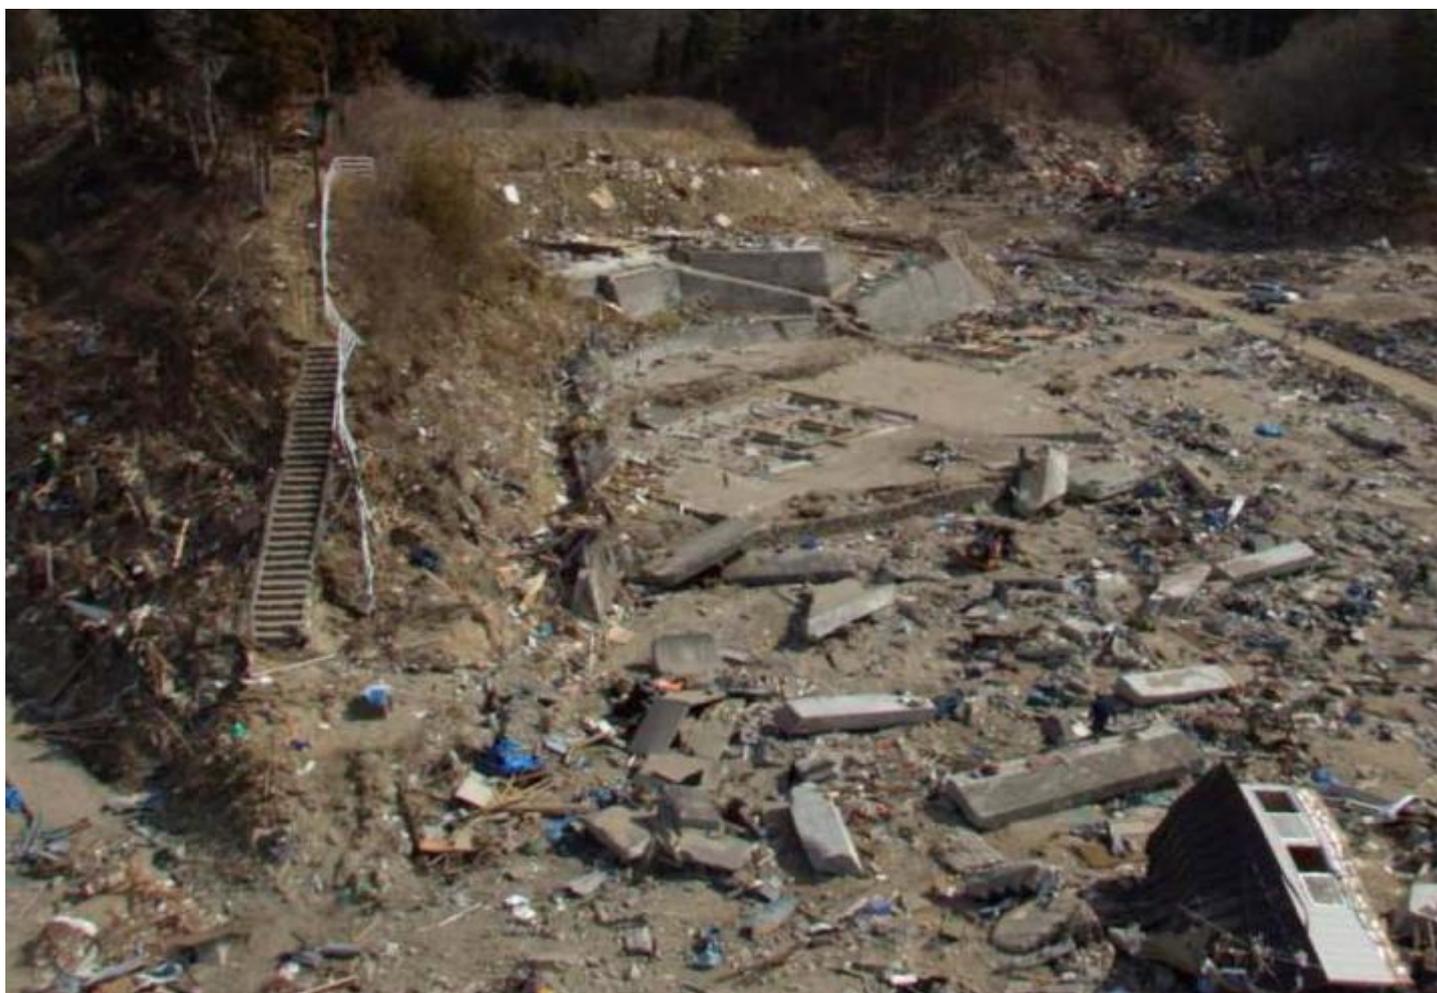
津波来襲後の写真。文字通り、家も木も根こそぎ津波に持っていかれました。
